BAALBEK

ERGEBNISSE DER AUSGRABUNGEN UND UNTERSUCHUNGEN
IN DEN JAHREN 1898 BIS 1905

BRUNO SCHULZ UND HERMANN WINNEFELD

TAFELN

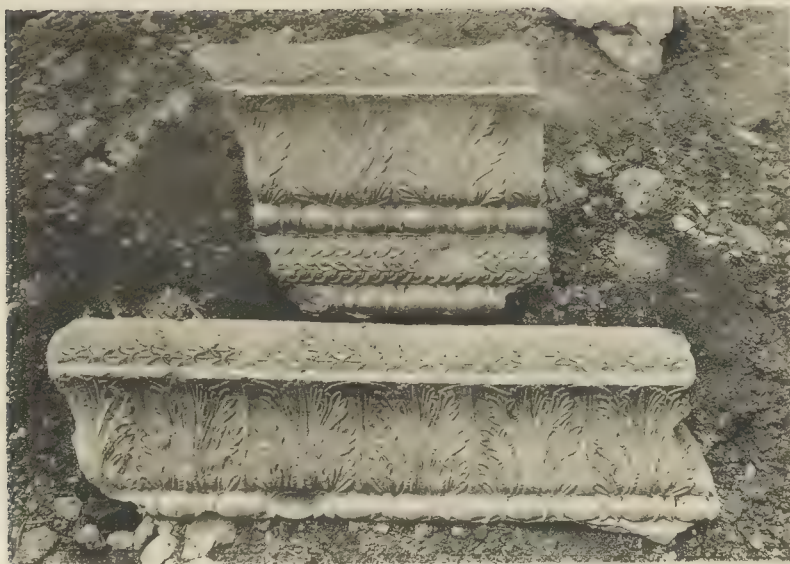
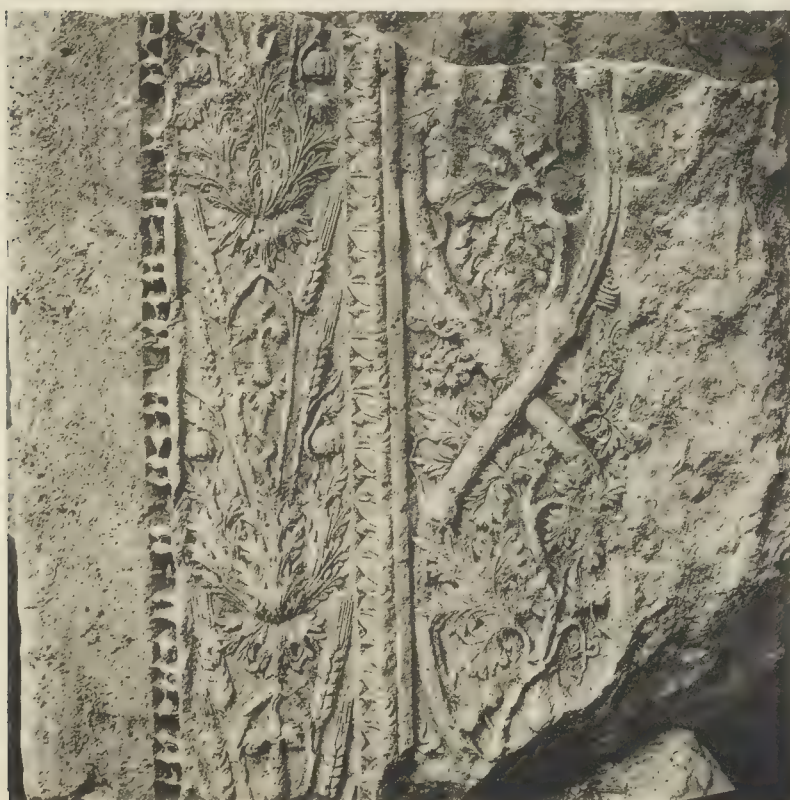
Bruchstücke einer Türumrahmung.

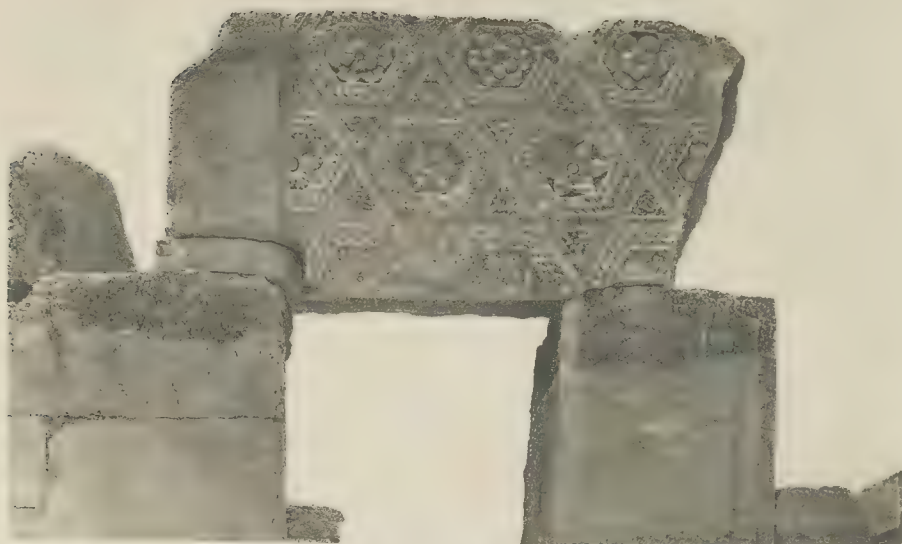
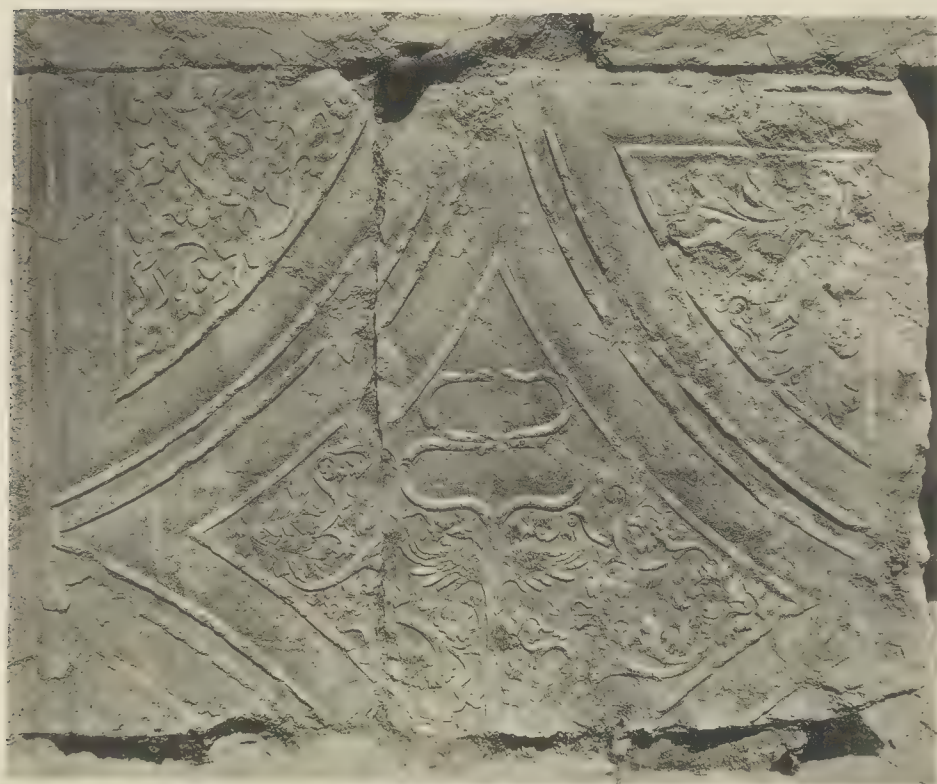
Bruchstücke von Deckenplatten.

„ 58. Die sechs Säulen der Südfront des Tempels, von Nordosten.
 „ 59. Die sechs Säulen der Südfront des Tempels, von Nordwesten.
 „ 60. Oben: Gebälk der Ringhalle. Unten: Geison der Ringhalle des Tempels.
 „ 61. Bruchstücke von Deckenplatten.
 „ 62. Bruchstücke vom Rankenfries an den Giebfeldern des Tempels.
 „ 63. Untersatz zum südöstlichen Eckakroterion des Tempels.
 „ 64. Die Ostansicht des Altarpodiums.
 „ 65. Säulenkapitelle von der Ringhalle des Tempels.
 „ 66. Der Altarhof von Südwesten.
 „ 67. Der Altarhof von Südosten.
 „ 68. Der Altarhof von Nordosten.
 „ 69. Die östliche Umschließung des Altarhofes.
 „ 70. Südlicher Teil der östlichen Umschließung des Altarhofes.
 „ 71. Die südliche Umschließung des Altarhofes.
 „ 72. Östlicher Teil der südlichen Umschließung des Altarhofes.
 „ 73. Mittlerer und östlicher Teil der nördlichen Umschließung des Altarhofes.
 „ 74. Westlicher Teil der südlichen Umschließung des Altarhofes.

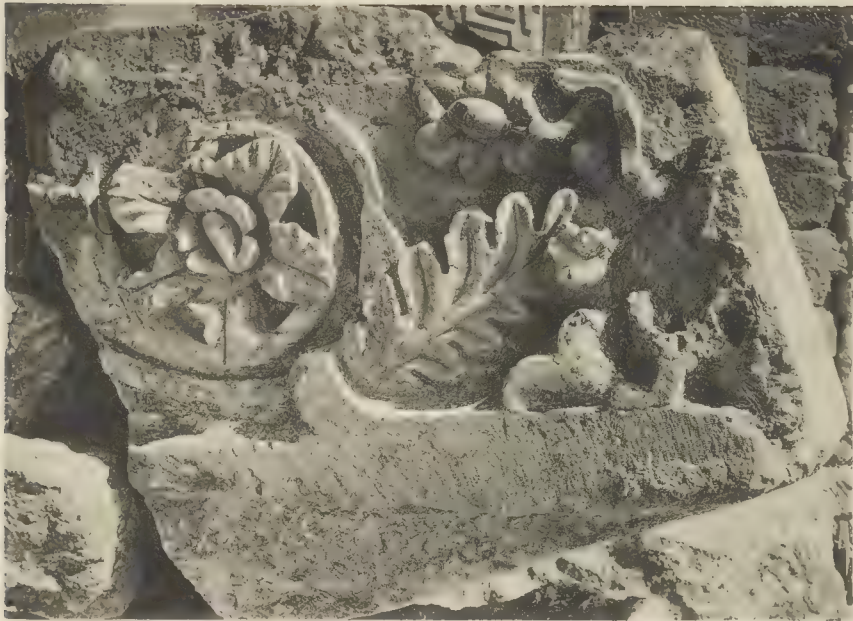
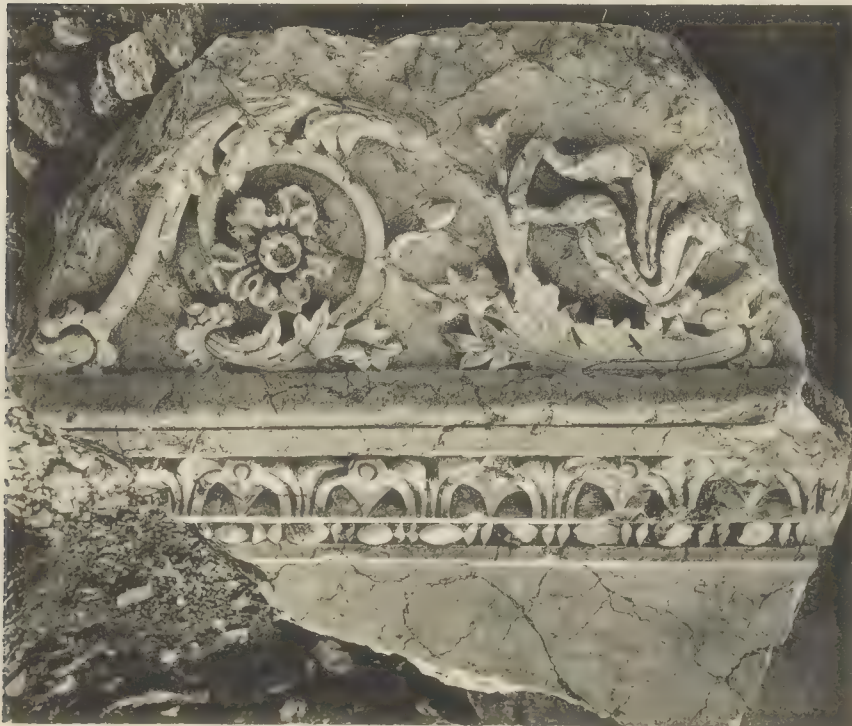
Bruchstücke vom Rankenfries an den Giebelfeldern des Tempels.

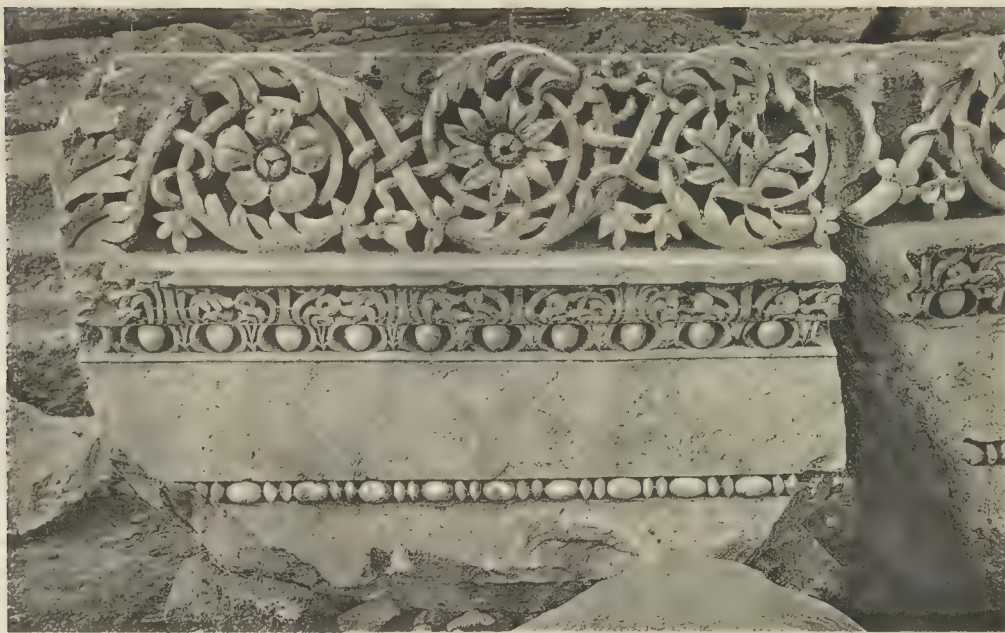
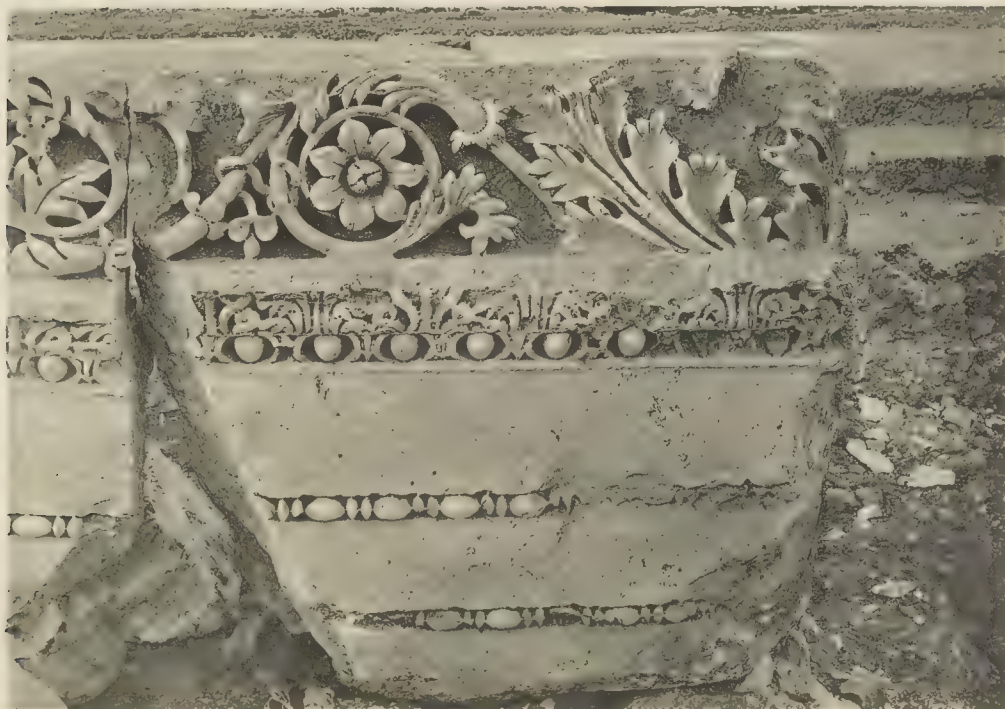
Bruchstücke der unteren Gebälkschicht von der Hallenfront des Altarhofes.

„ 75. Die nordwestliche Ecke des Altarhofes.
 „ 76. Kapitelle und Basis von den Exedrafrontsäulen des Altarhofes.
 „ 77. Bruchstücke der unteren Gebälkschicht von der Hallenfront des Altarhofes.
 „ 78. Bruchstücke der unteren Gebälkschicht von der Hallenfront des Altarhofes.
 „ 79. Bruchstücke der unteren Gebälkschicht von der Hallenfront des Altarhofes.
 „ 80. Bruchstücke der oberen Gebälkschicht von der Hallenfront des Altarhofes.
 „ 81. Bruchstücke vom Bogengebälk über der mittelsten Säulenweite in der Osthalle des Altarhofes.
 „ 82. Bruchstücke von den Gebälken der Hallenfront und der Exedren.
 „ 83. Das Wandfeld zwischen der westlichen Rundexedra und der Mittelexedra an der Nordseite des Altarhofes. Darunter ein Adikula-Giebel.
 „ 84. Die nördliche Seitentür der Portalanlage an der Rückwand der Osthalle des Altarhofes.
 „ 85. Das westlichste Wandfeld der Nordhalle des Altarhofes.
 „ 86. Oben Konche, unten Türsturz im westlichsten Wandfelde der Nordhalle des Altarhofes.

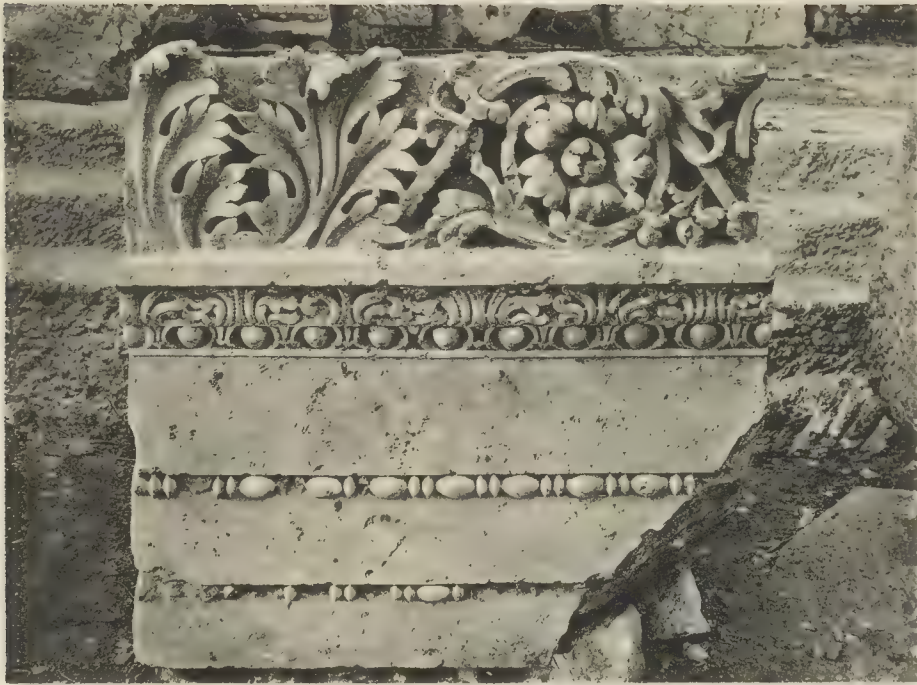
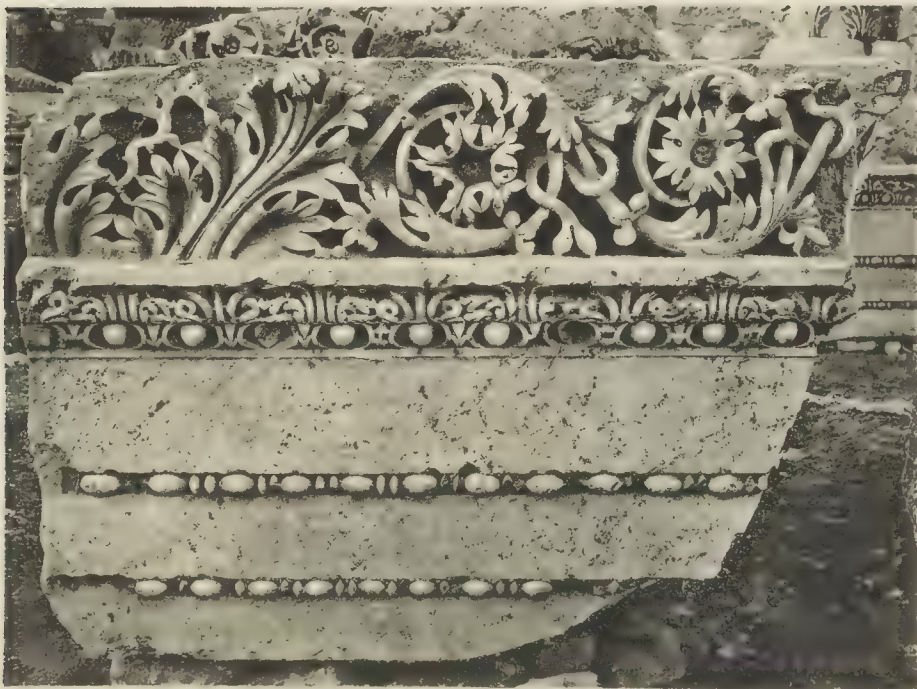
Bruchstücke der unteren Gebälkschicht von der Hallenfront des Altarhofes.

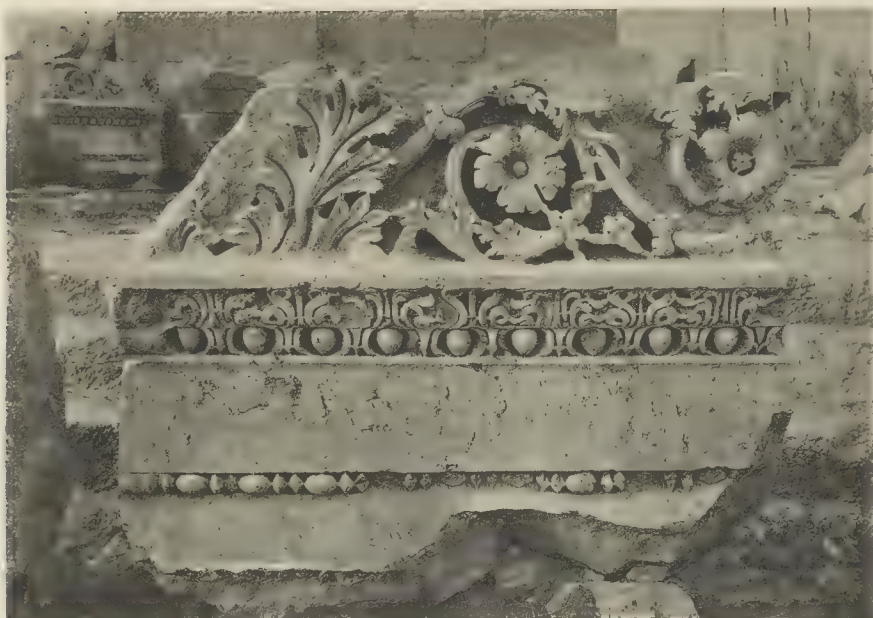
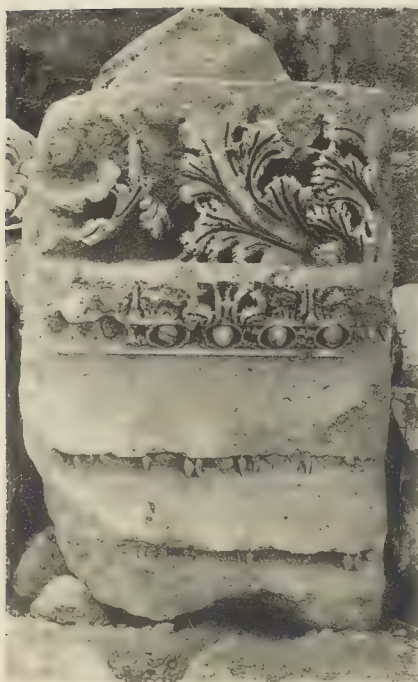
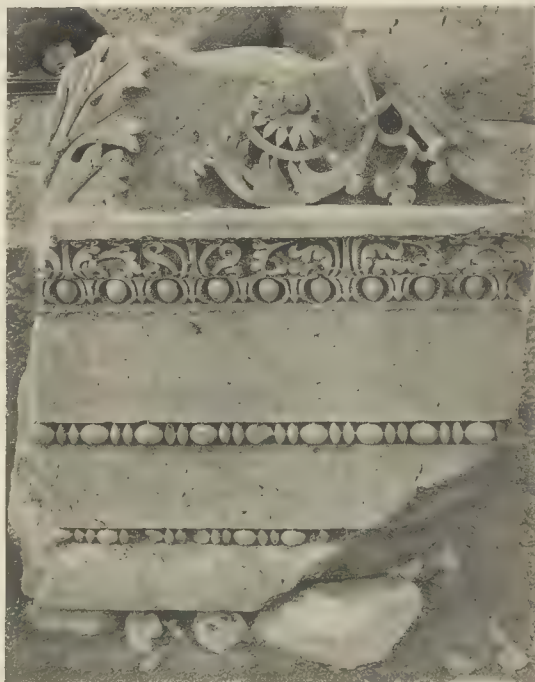
Bruchstücke der unteren Gebälkschicht von der Hallenfront des Altarhofes.

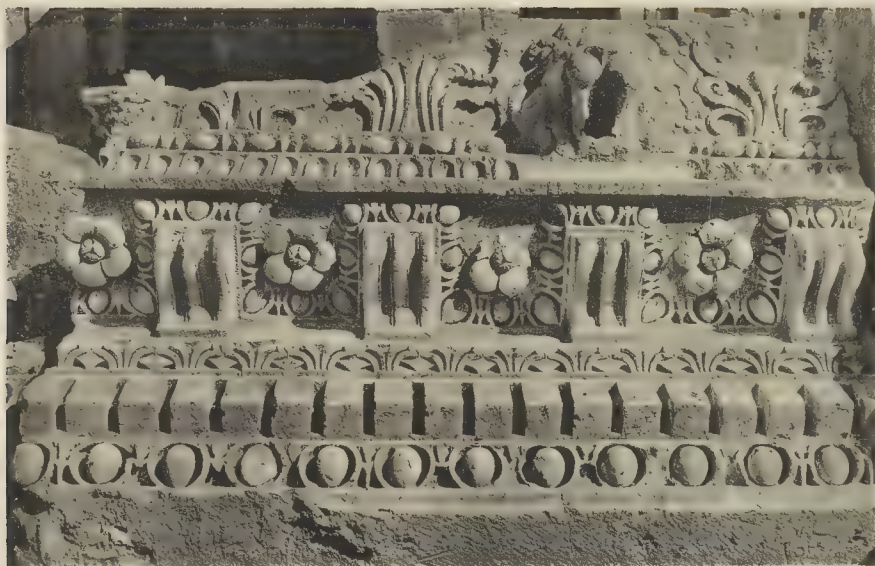
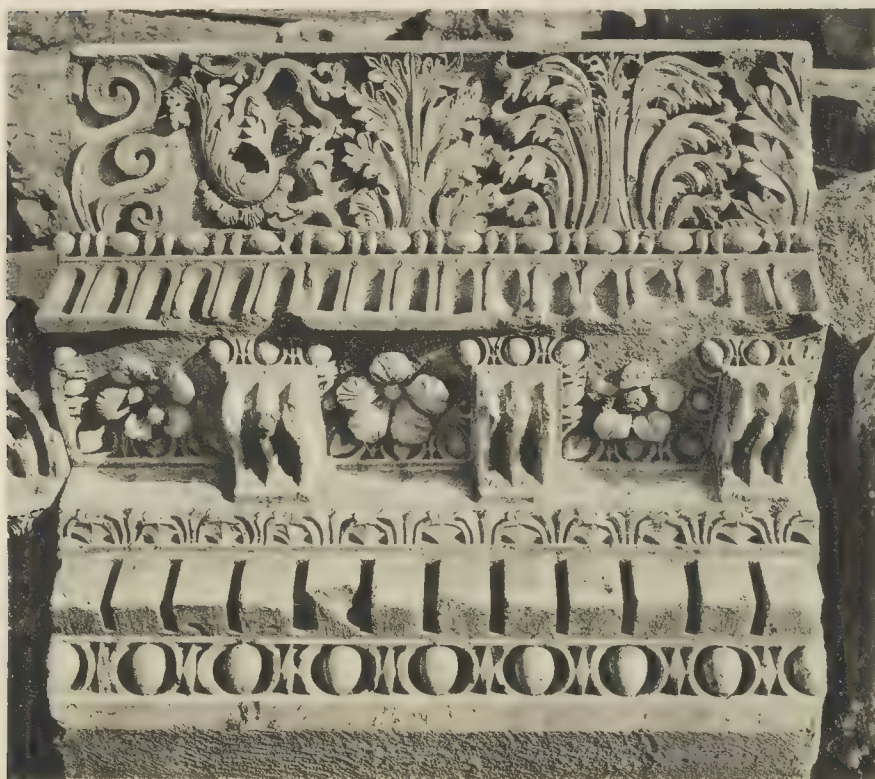
Blöcke der oberen Gebälkschicht von der Hallenfront des Altarhofes.

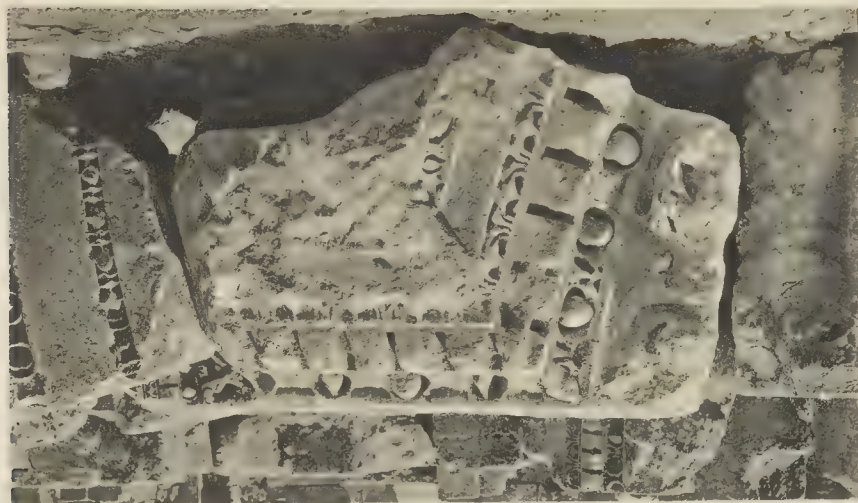
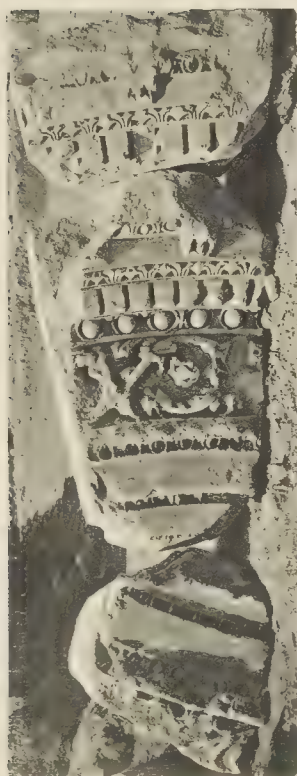
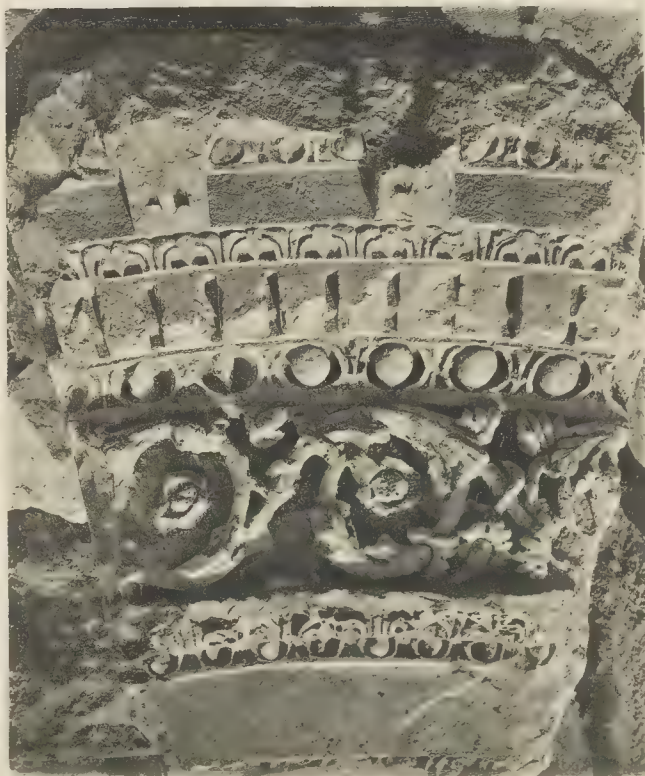
Bruchstücke vom Bogengebälk über der mittleren Säulenweite in der Osthalle des Altarhofes.

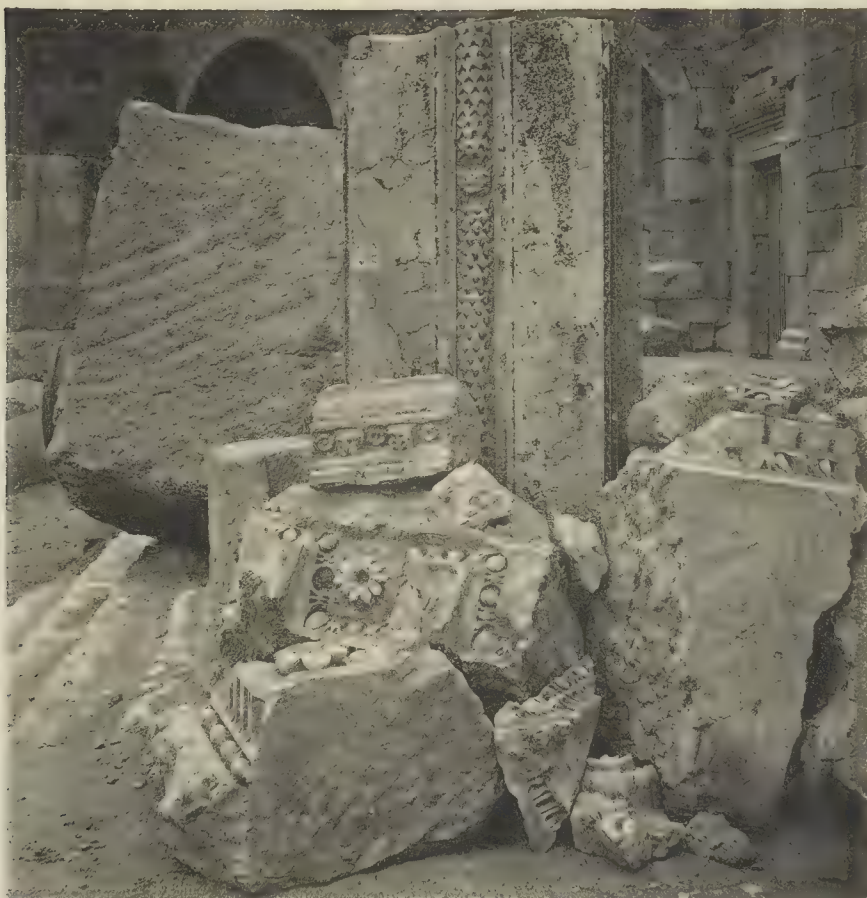
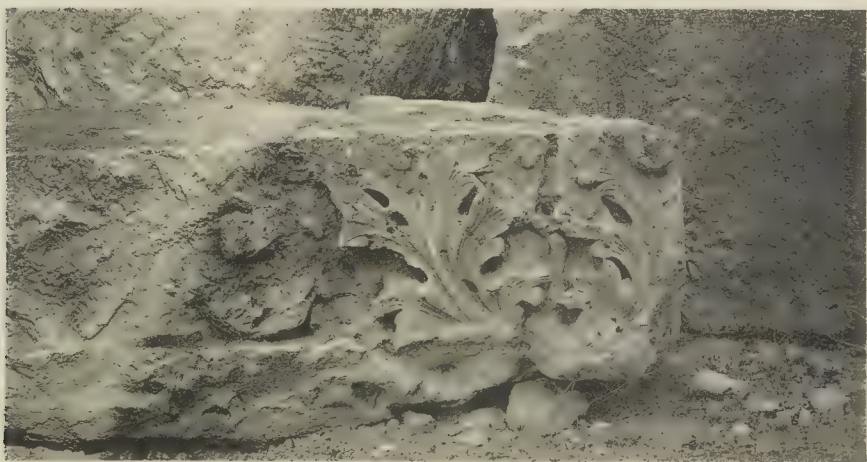
Bruchstücke von den Gebälken der Hallenfront und der Exedren.

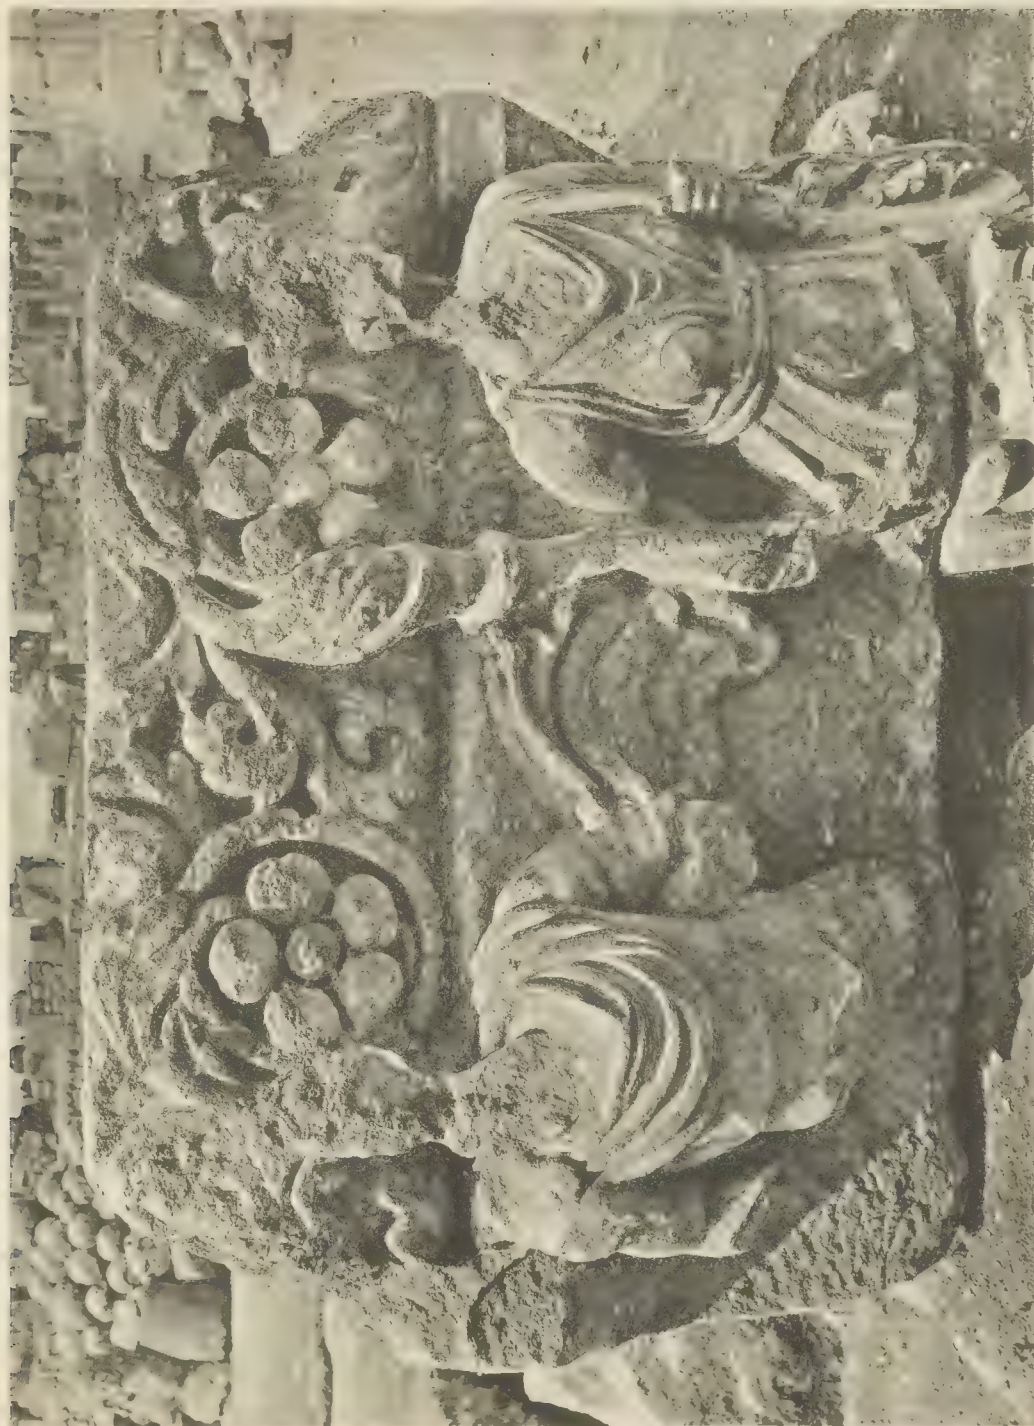
Bruchstück eines figürlichen Reliefs.
